BRANNMOTSTAND OG PÅLITELIGHET AV TUNGE VEGGER

Tekst: Geir Wold-Hansen, Mur-Sentret og Bjørn Vik, BMB og BA8 Rådgivende Ingeniører AS

“Effekt av brannverntiltak – vegger og sprinkler” er gjennomført dels som et litteraturstudium og dels gjennom oppfølging av et større skoleprosjekt i Trondheim. Prosjektrapporten er tilgjengelig for nedlasting i pdf-format på Brannlabens hjemmeside www.nbl.sintef.no

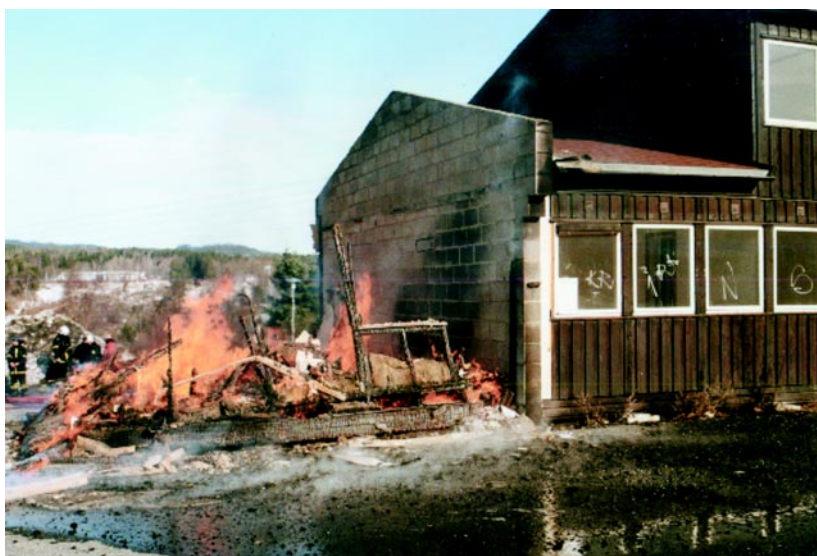
Fra brannførsøk på rekkehus i Bærum 1999. Seksjoneringsvegg av Leca hindret brannspredning til naboelligheten uten innsats fra brannvesenet, som imidlertid var tilstede og kontrollerte forsøket.

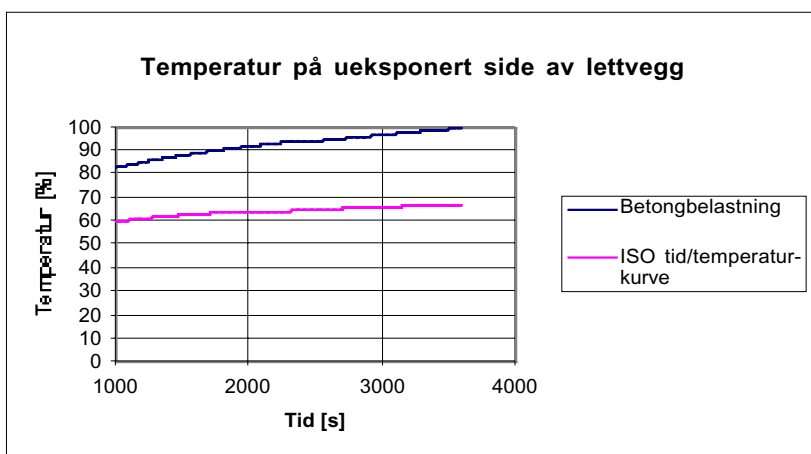
Figur 1: Temperaturstigning på ueksponert side av en lettvegg belastet etter henholdsvis ISO-kurven og samme energi pr tidsenhet som må til for å opprettholde ISO-kurven ved testing av en betongvegg. 100% er temperaturen på ueksponert side av lettveggen etter 1 times (3600 s) eksponering med «betongbelastning».

Beregninger er utført for å simulere standardiserte tester av brannmotstand av konstruksjonsdeler. Energien som må til for å opprettholde en standardisert tid/temperaturkurve (ISO 834) i en prøvningsovn hvor prøvestykket er en betongvegg, er beregnet. En lettere konstruksjonsdel, en stålendervegg med mineralull og gipsplater på hver side, er belastet med den samme energien. Beregningene viser forholdet (%) mellom to temperaturer:

1. temperaturen på ueksponert side av en gipsplatevegg som er belastet etter ISO-kurven
2. temperaturen på ueksponert side av en gipsplatevegg som er belastet etter samme energimengde pr tidsenhet som må til for å opprettholde ISO-kurven ved testing av en betongvegg.
